# Kombinált fogó

406/4G

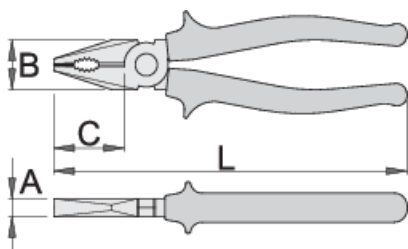
| | L | B | C | A | |
| 608673 | 140 | 23 | 32 | 8 | 157 |
| 608674 | 160 | 24 | 35 | 9.5 | 224 |
| 608675 | 180 | 27 | 38 | 10 | 274 |
| 608676 | 200 | 29 | 41 | 10.5 | 341 |
| 608677 | 220 | 32 | 47 | 11 | 421 |
