Dana tekefonike të rrafshhta

508/1BI

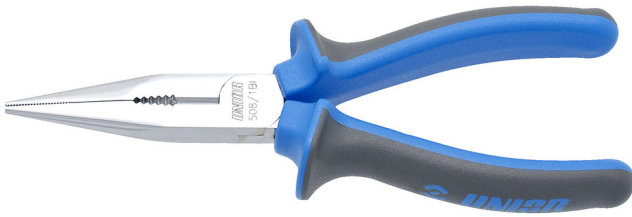
- Materiali: çeliku të veçantë mjet
- rënie të falsifikuara, ngurtësuar tërësisht dhe nevrík
- prerja buzë induksion thekur
- kreu i lëmuar
- përfundojë sipërfaqe: krom kromuar për ISO 1456:2009 standarde
- të rënda në detyrë të dyfishtë - komponent trajton
- sipërfaqe flakta dhëmbëzuar
- bërë sipas standardit ISO 5745
- edhe për shtrëngoni dhe ndan e nga kabllot dhe objekte të tjera të ndjeshme

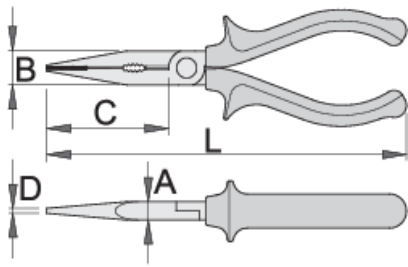
Profiles

| | L | B | D | A | C | |
| 607876 | 170 | 17 | 2.5 | 9 | 61 | 156 |
| 607877 | 200 | 17 | 2.5 | 9 | 77 | 191 |
