Dana tekefonike të lakuara

512/4G

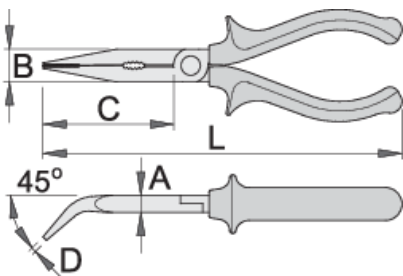
| | L | B | D | A | C | |
| 608720 | 170 | 17 | 2.5 | 9 | 61 | 152 |
| 608721 | 200 | 17 | 2.5 | 9 | 77 | 204 |
