# Indicador de desgaste del piñón

1658/2P

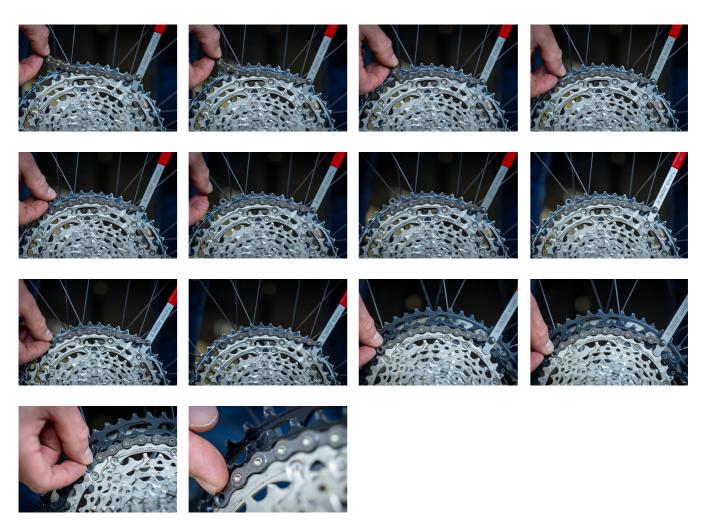
# Empleo (imágenes)

Sirve para el control de desgaste del piñón trasero. Para control de engranajes de 12 a 21 dientes. Procedimiento: apoyar la cadena sobre el engranaje y colocar la polea con el extremo redondeado entre dos dientes en la parte superior del engranaje. Retirar el último eslabón de la cadena del engranaje y empujar hacia la polea con una fuerza de 100 N o bien 10 kg en el sentido de giro del piñón. Luego empujar el último eslabón hacia el piñón; si se asienta en el engranaje libremente, el piñón está en buen estado y también funcionará sin problemas con la nueva cadena. Si, en cambio, el último eslabón se traba sobre la punta del diente vecino o es necesario hacer fuerza para que se asiente, entonces el piñón está gastado y es necesario su reemplazo. En el caso de que la cadena, al aplicar fuerza, se salga del engranaje, significa que el piñón está muy desgastado, y su reemplazo es obligatorio.
